抚州临川温泉景区（三翁戏曲小镇一期）项目

水土保持监测总结报告

监测单位：江西融信环境技术咨询有限公司

2020年3月

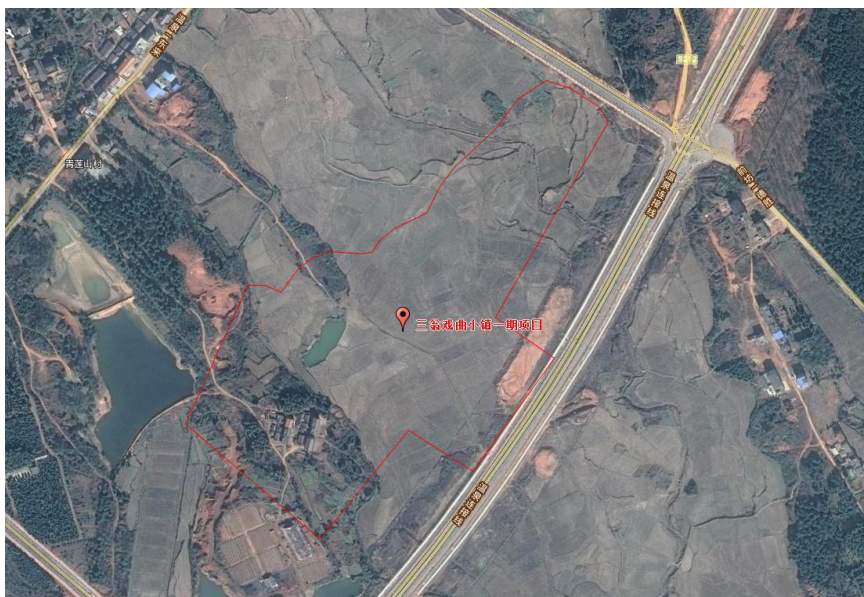
2016 年 12 月扰动前原地貌遥感影像图

遥感监测法综合应用资料搜集、野外抽样调查、遥感解译、模型计算等多种技术方法和手段进行。主要工作环节包括资料准备、野外调查、数据处理、水土流失情况分析与评价四部分。遥感影像变化情况下图 2-1。

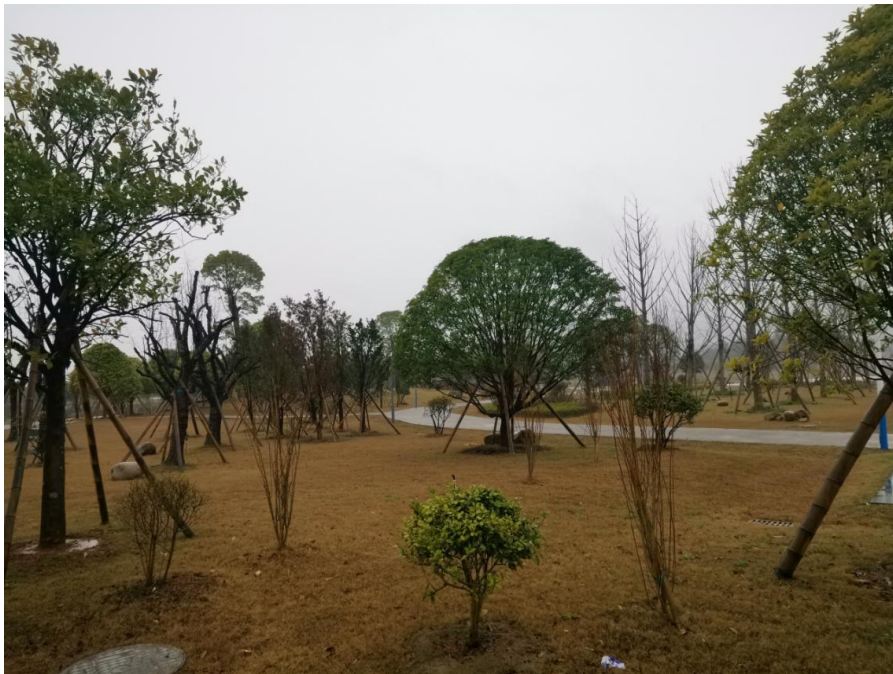
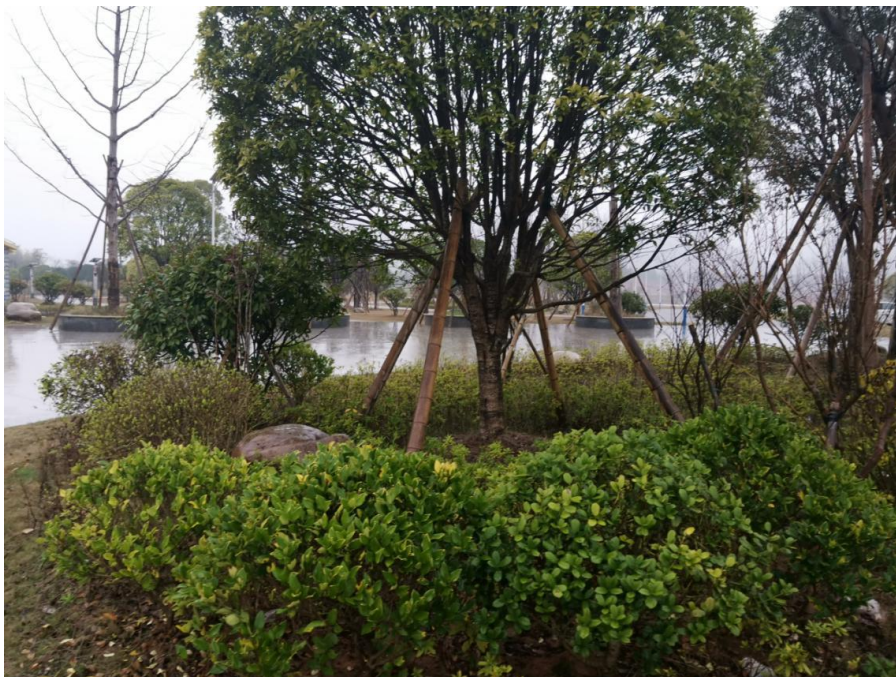
2020 年 2 月现场监测绿化景观恢复情况

工程措施监测点根据工程措施设计的数量、类型和分布情况，结合现场调查进行布设。监测工作组于 2020 年 2 月，选取了主体工程区中央位置场地绿化为本项目植物措施监测点，通过影像反映工程后期运行效果。监测工作组对中央位置绿化成活率重点区域每月监测 1 次，整体状况每季度监测 1 次。详见下图。

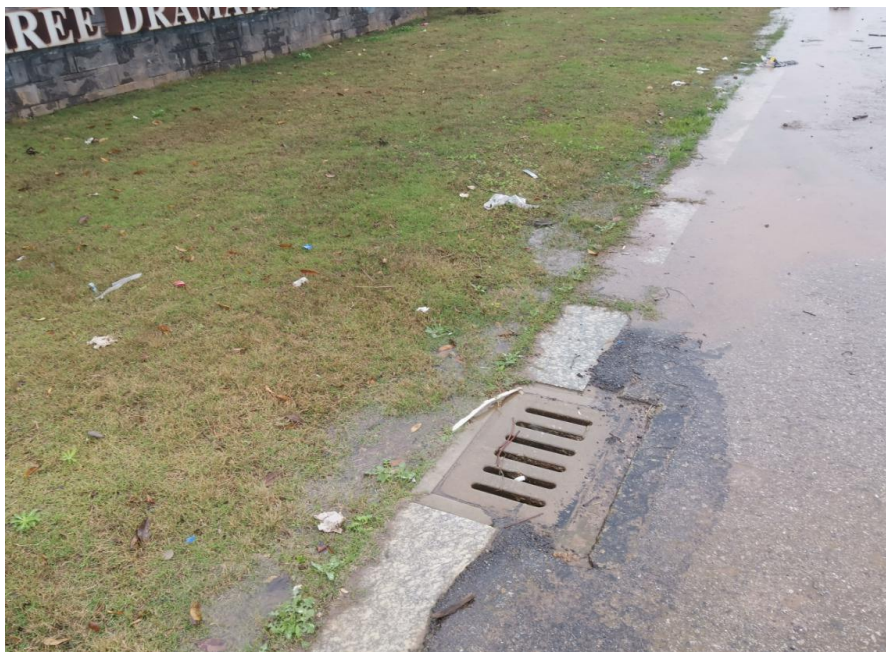
雨水口（2020.2）

工程措施监测影像如下：

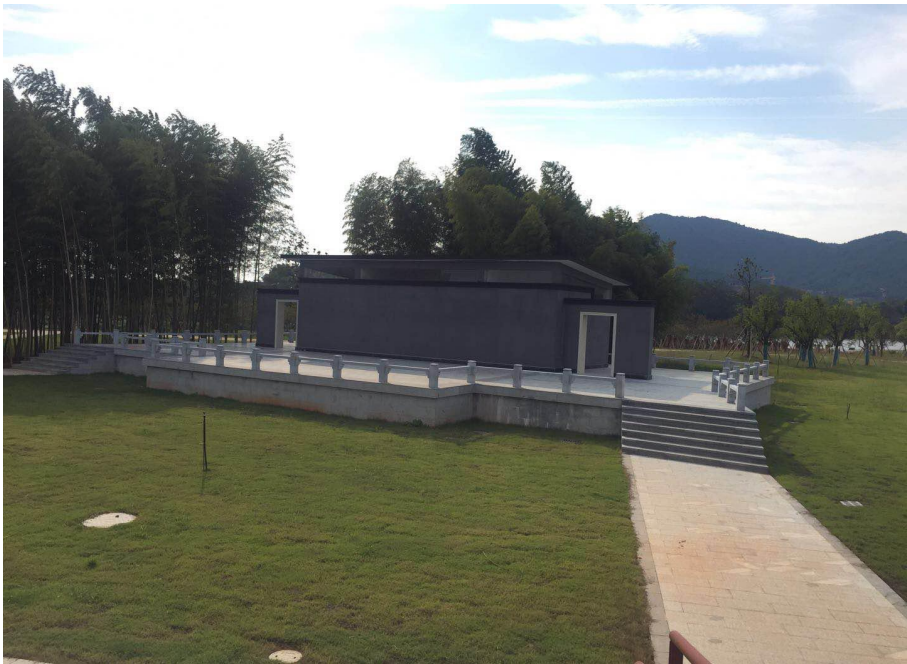
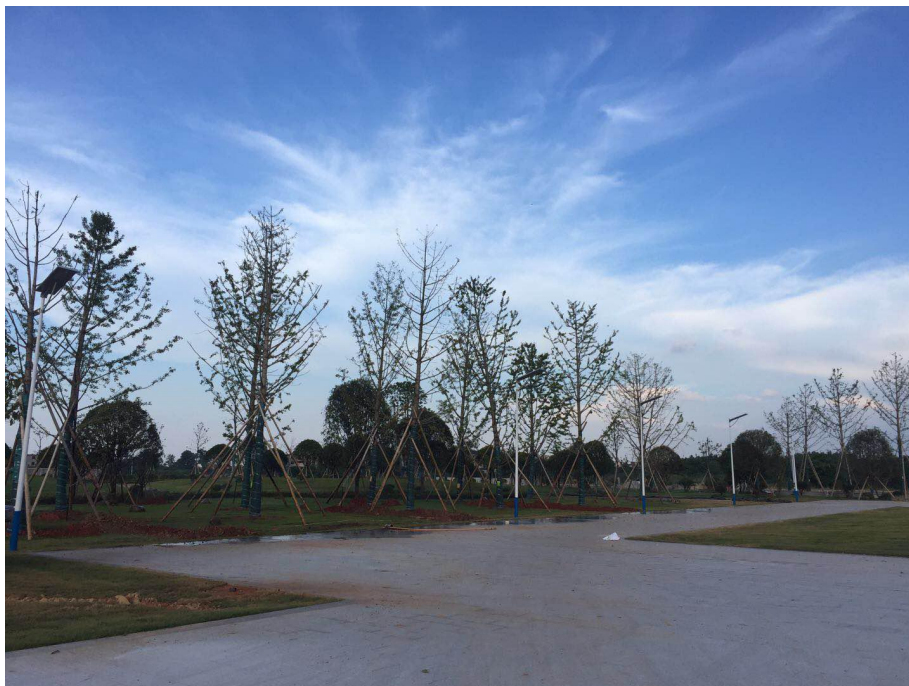
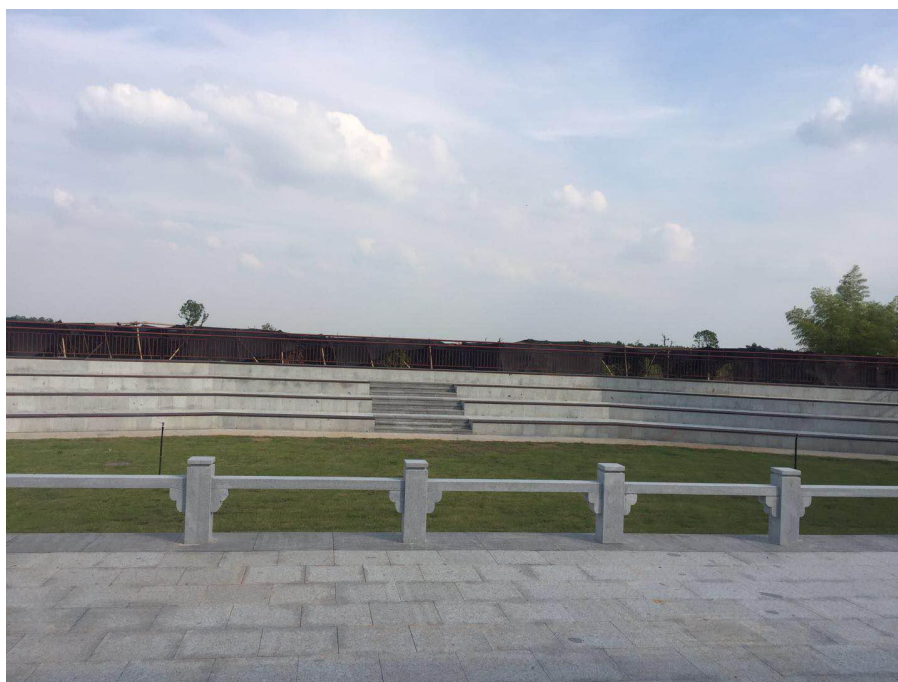
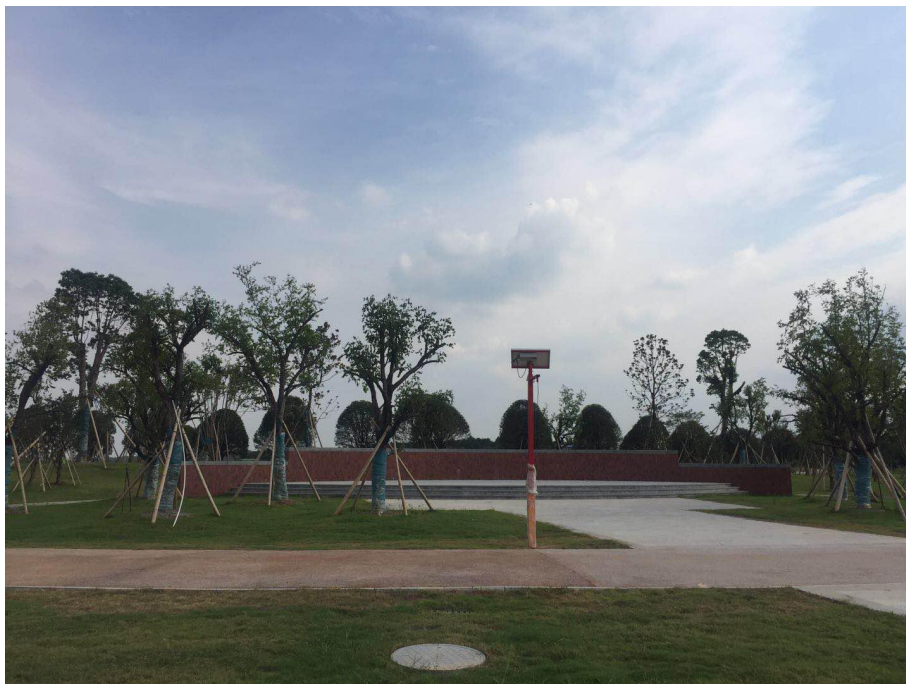
景观绿化（2019.8）

植物措施监测影像如下：
